女川町における津波被害調査報告
(速報)

東北大学大学院工学研究科
災害制御研究センター

2011年5月1日

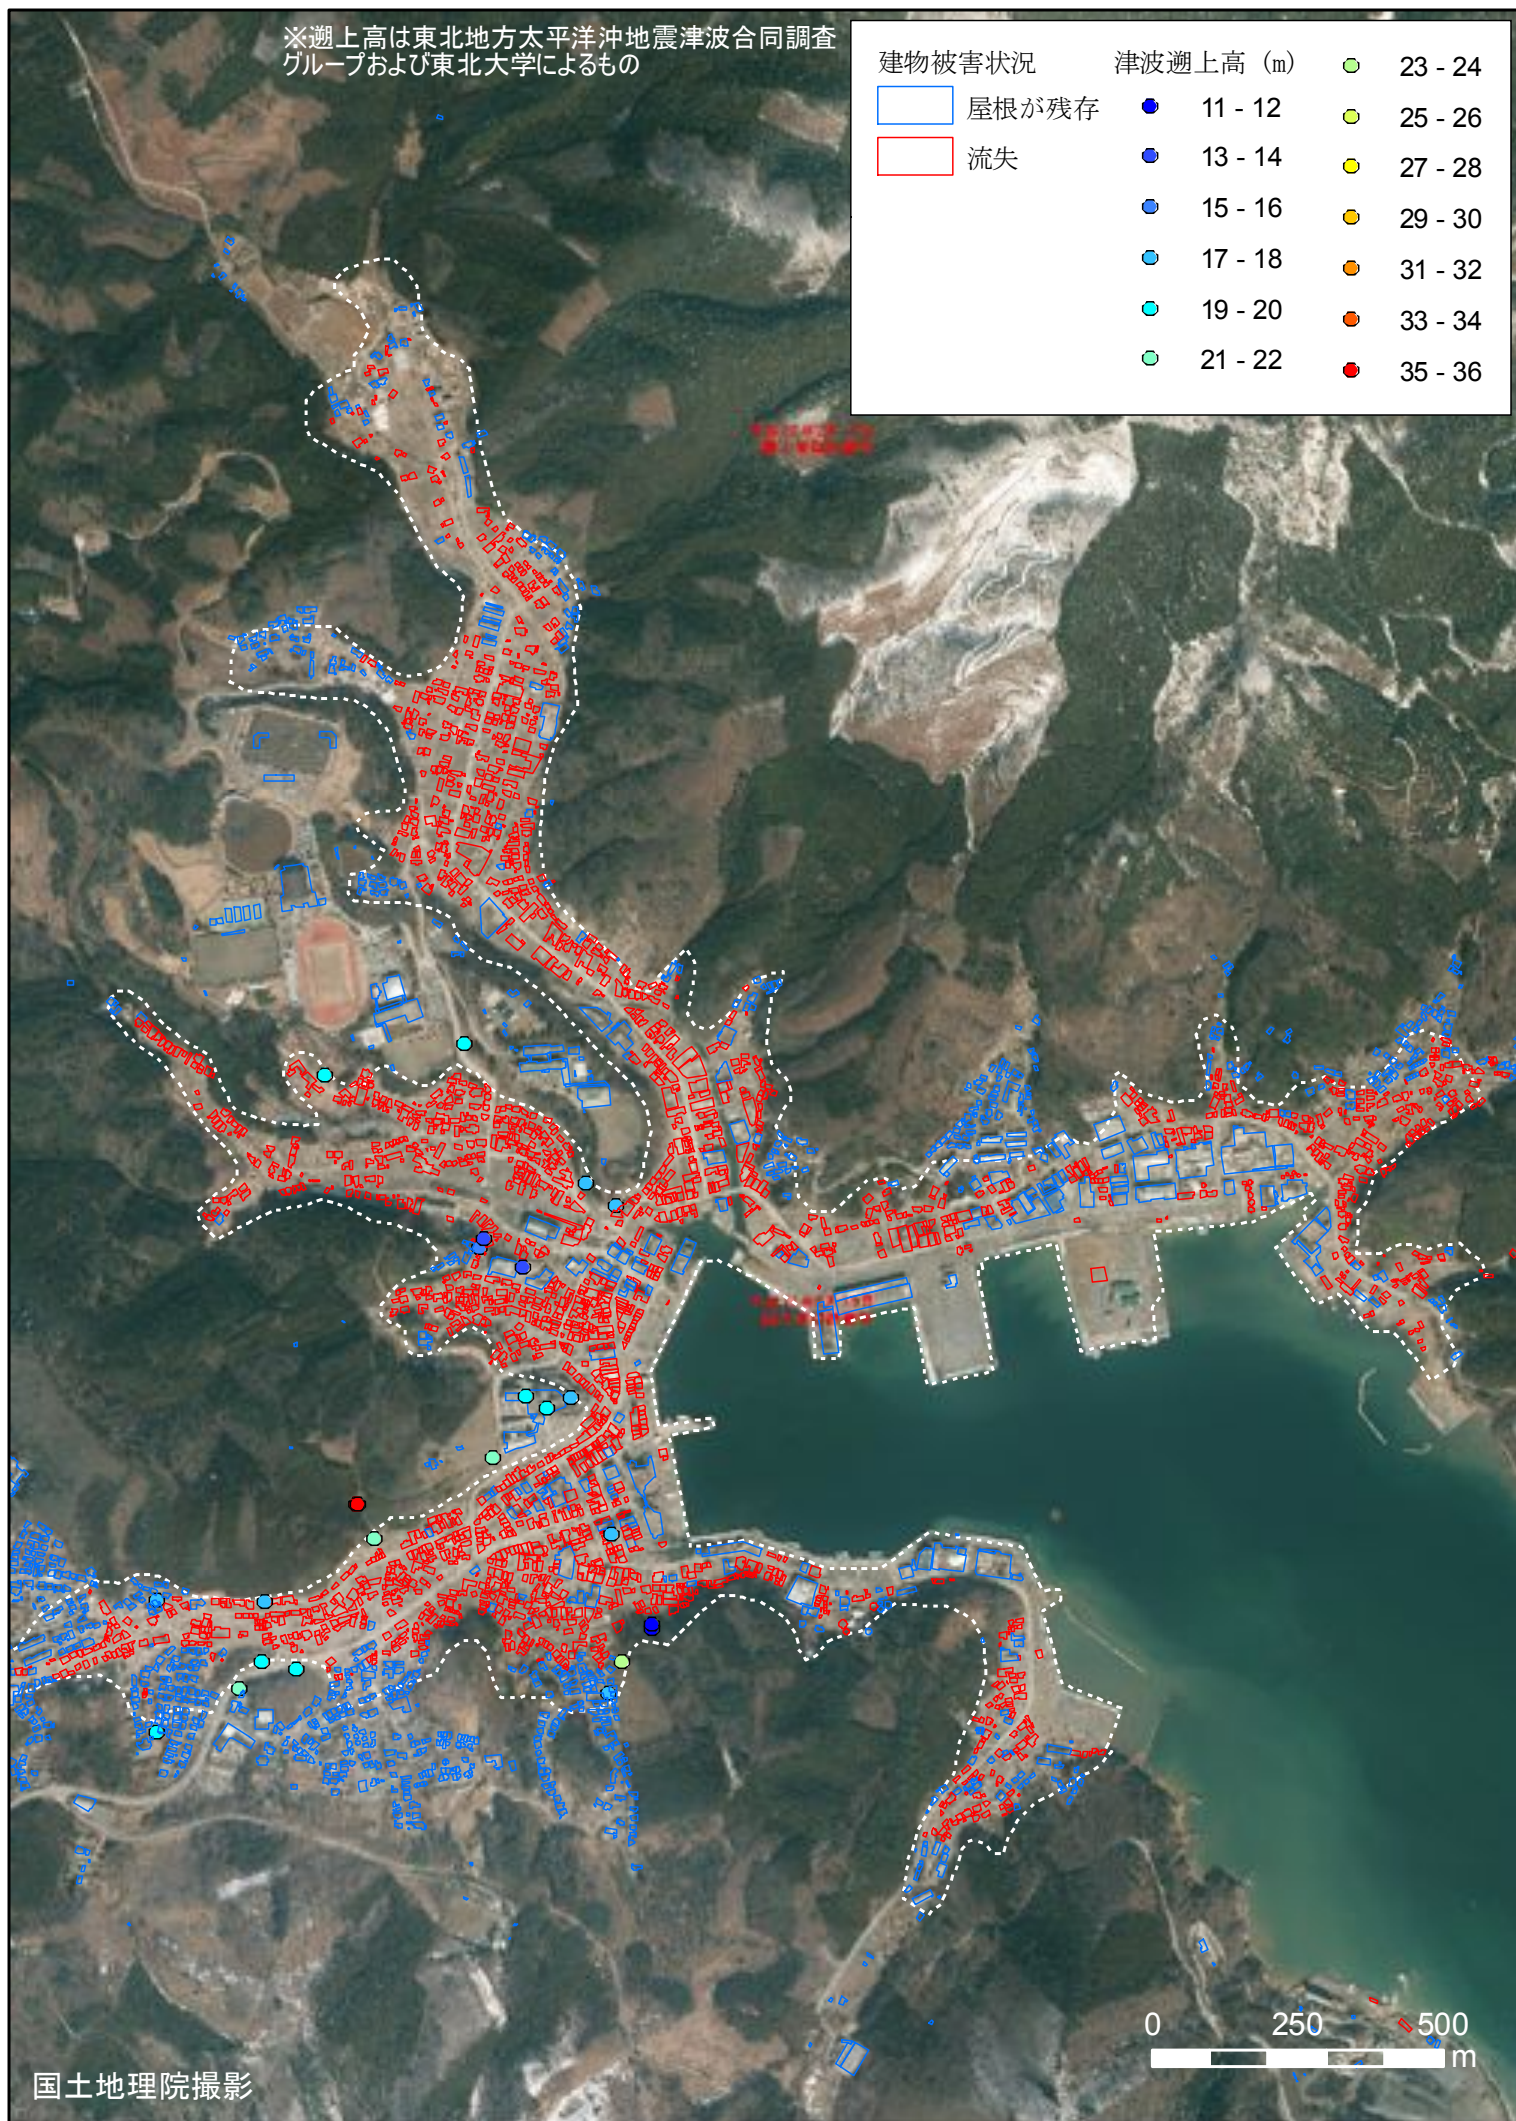
女川町建物被害状況（航空写真の判読結果）※暫定解析結果

建物被害状況	津波遡上高 (m)	色
屋根が残存	11 - 12	緑
流失	13 - 14	黄緑
	15 - 16	黄
	17 - 18	オレンジ
	19 - 20	赤
	21 - 22	赤
	23 - 24	赤
	25 - 26	赤
	27 - 28	赤
	29 - 30	赤
	31 - 32	赤
	33 - 34	赤
	35 - 36	赤

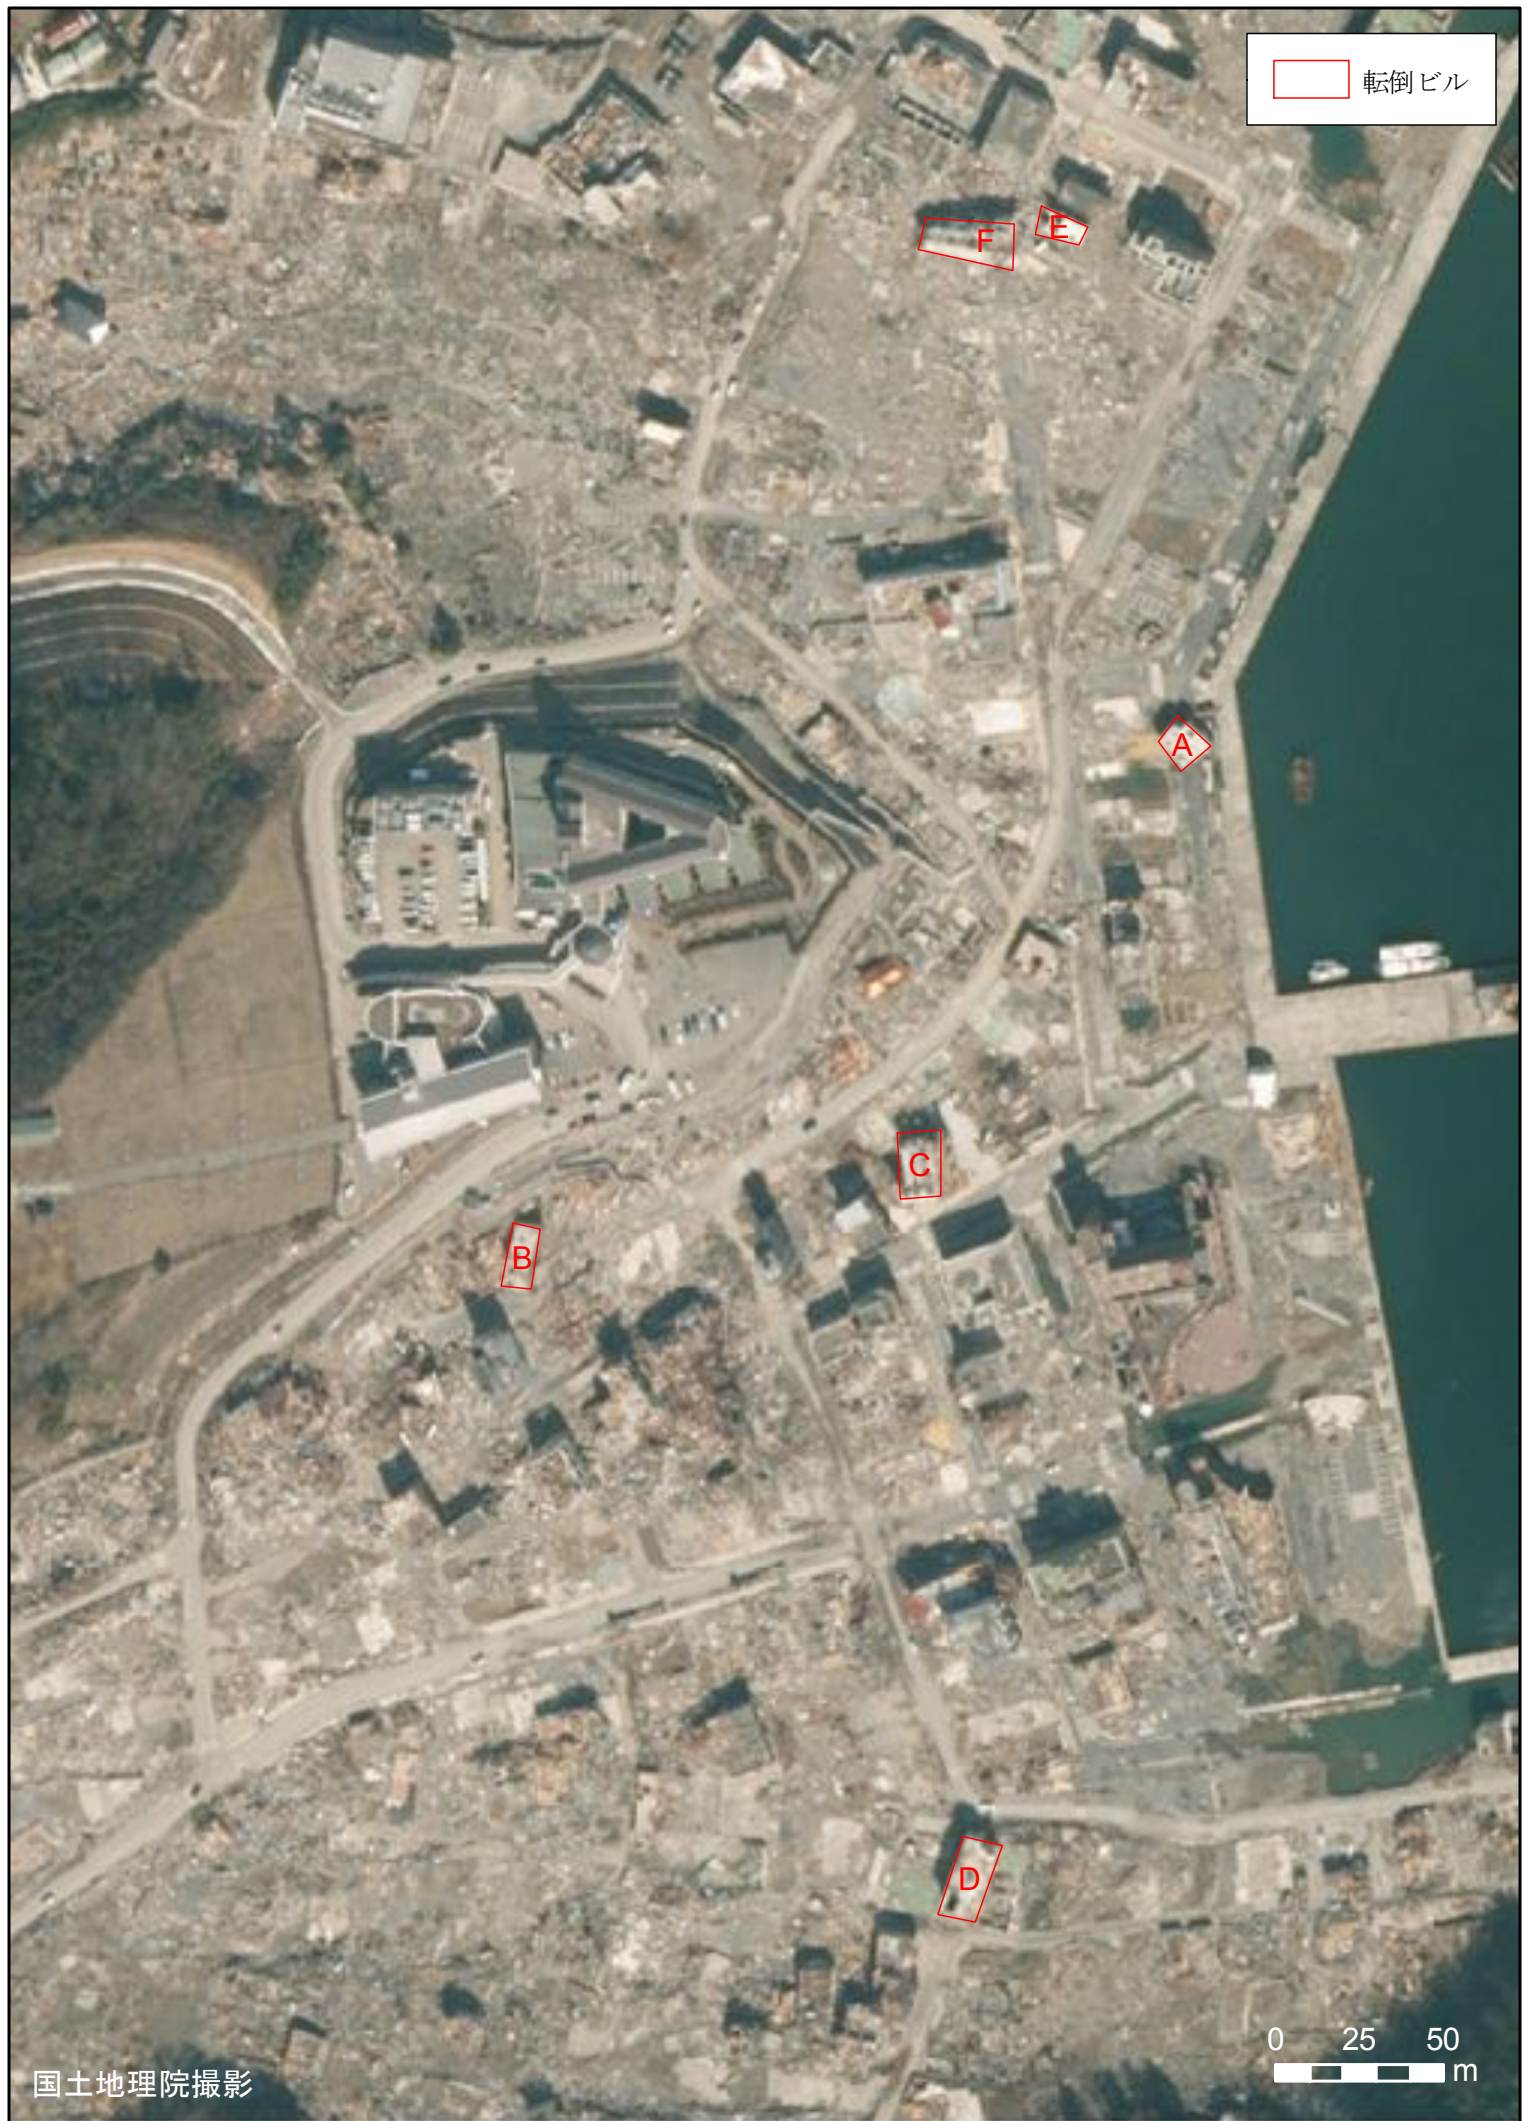
女川町における転倒建物（鉄筋コンクリート・鉄骨造）

転倒ビル
