⑧旧女川交番（女川町）

震災遺構の評価検討シート

対象施設	旧女川交番
------	-------

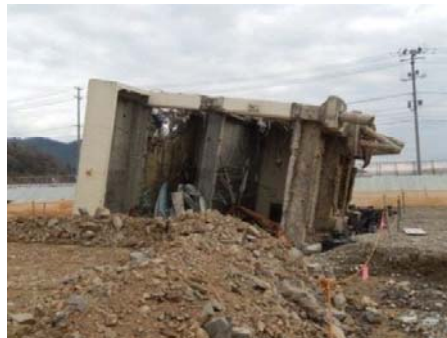
施設名	旧女川交番
所在市町	女川町
規模・構造	昭和55年に建設，鉄筋コンクリート造2階建て
所有者	施設所有者：県（警察本部） 土地所有者：県（警察本部）
被災状況等	<ul style="list-style-type: none"> <li>・女川町を襲った津波の最大波は14.8メートルに達した。（港湾空港技術研究所調査）</li> <li>・女川交番に勤務していた2名の警察官は，大津波警報発令後，パトカーから避難を呼びかけるとともに，逃げ遅れた町民を乗せて高台を目指していたため難を逃れたため，当施設での直接的な犠牲者は出ていない。</li> <li>・交番は，津波の引き波により，元の位置付近で横倒しになった。建物上部に漂流物による損傷等が残るほか，基礎部分の杭が引き抜かれているところを見ることができる。</li> <li>・現在，満潮時には30センチメートル程度浸水をする。</li> <li>・県警察の施設では，2つの警察署と25の交番及び駐在所等の施設が津波による流出，損壊等の被害を受けたが，多くが解体撤去または修繕により継続使用されており，被災後の状態を残しているのは当施設のみである。</li> </ul>
市町の検討状況等	<ul style="list-style-type: none"> <li>・女川交番のある区域は，観光交流エリアとして造成されることが予定されており，嵩上げ工事は平成29年頃となる見込みである。時間的な余裕もあり，まちづくりへの支障は少ない。</li> <li>・町では，現地保存する方向で既に具体的な検討に入っている。</li> <li>・県警では，女川交番の保存について，町からの具体的な相談等に対応していく考えであるとのこと。</li> </ul>
地元の意向	<ul style="list-style-type: none"> <li>・保存に対する反対意見なし</li> </ul>
その他	<ul style="list-style-type: none"> <li>・町では，現地保存と3Dデータの活用の両方について検討する予定である。</li> <li>・県警察では，避難広報や避難誘導中の警察官14名が津波の犠牲となったことを受け，警察官自身の安全を確保しつつ，効果的な避難誘導活動を行うための行動ルールを定めた津波避難誘導マニュアルを策定，実践的な訓練を行っている。</li> </ul>

鉄筋コンクリート造の建物が津波の引き波で横倒しになった事例として、希少性が高い。

- 鉄筋コンクリート造であるため、比較的保存がしやすい。
- 周辺を公園として整備するとされているが、美しく残すことにきめ細かく配慮することで、保存する価値は高まると考えられる。
- メモリアル公園内に震災遺構として保存されることで、土地利用を阻害しないことや、情報発信に有効であるとの評価もできる。
- 遺構を見るのは辛いという人もいるので、その心情にも配慮があると良い。
